Cuenca del río Casma. Áncash

ANÁLISIS GEOMORFOLÓGICO-HISTÓRICO DEL VALLE DE SAN RAFAEL – CUENCA DEL RÍO CASMA, PERÚ

RESUMEN

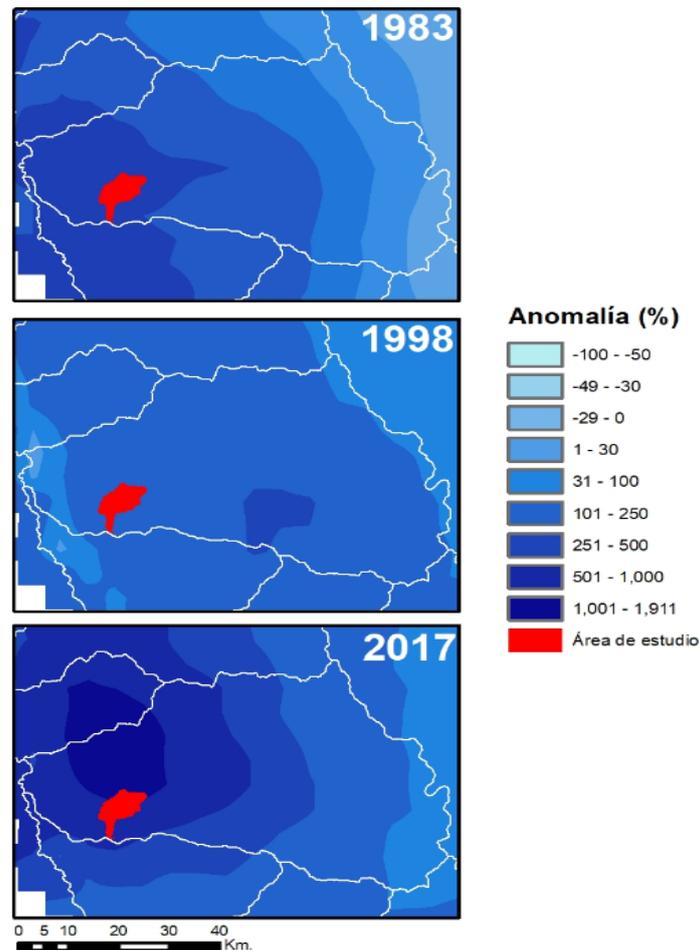
FIGURA 2.

Anomalías de precipitación durante ENSO (El Niño-Oscilación del Sur) en los años 1982/1983, 1997/1998 y 2017.

En la Figura 2, se aprecia el cambio de patrón de distribución de las precipitaciones en la cuenca del río Casma durante la ocurrencia de diversos eventos del Fenómeno El Niño (límite en blanco). Esto es más evidente en la parte oeste que corresponde a la zona costera.

En los tres ciclos de ENSO (El Niño-Oscilación del Sur) que se muestran en la Figura 2 hay incrementos de más del 100% correspondientes a períodos trimestrales. Las anomalías fueron más significativas durante las precipitaciones de los años 1983 y 2017. Además, hay un incremento de más del 500 % en 1983 y casi 2000 % en el 2017. Estas anomalías tienen una repercusión en el caudal del río Casma y también en la actividad de las cuencas torrenciales.

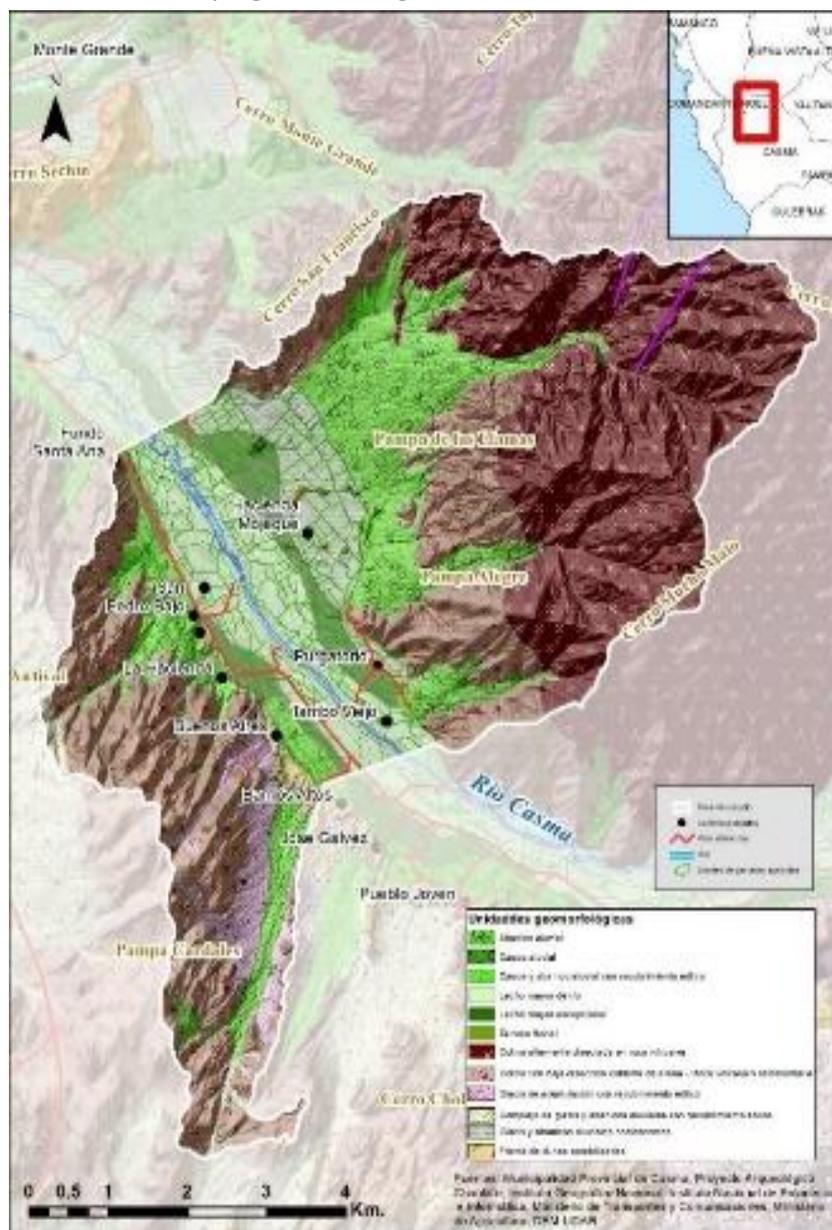
FIGURA 3.
Mapa geomorfológico del área de estudio

Geomorfológicamente, en el área de estudio existen formas de origen denudacional, aluvial y eólico (Figura 3). Esta área está comprendida por colinas bajas y medias, glaciares y abanicos aluviales y planicies fluviales con agricultura. En términos geodinámicos es importante considerar tres grandes agentes que influyen en la geodinámica: los vientos del anticiclón Pacífico Sur, las precipitaciones extraordinarias y la variabilidad del caudal del río Casma.

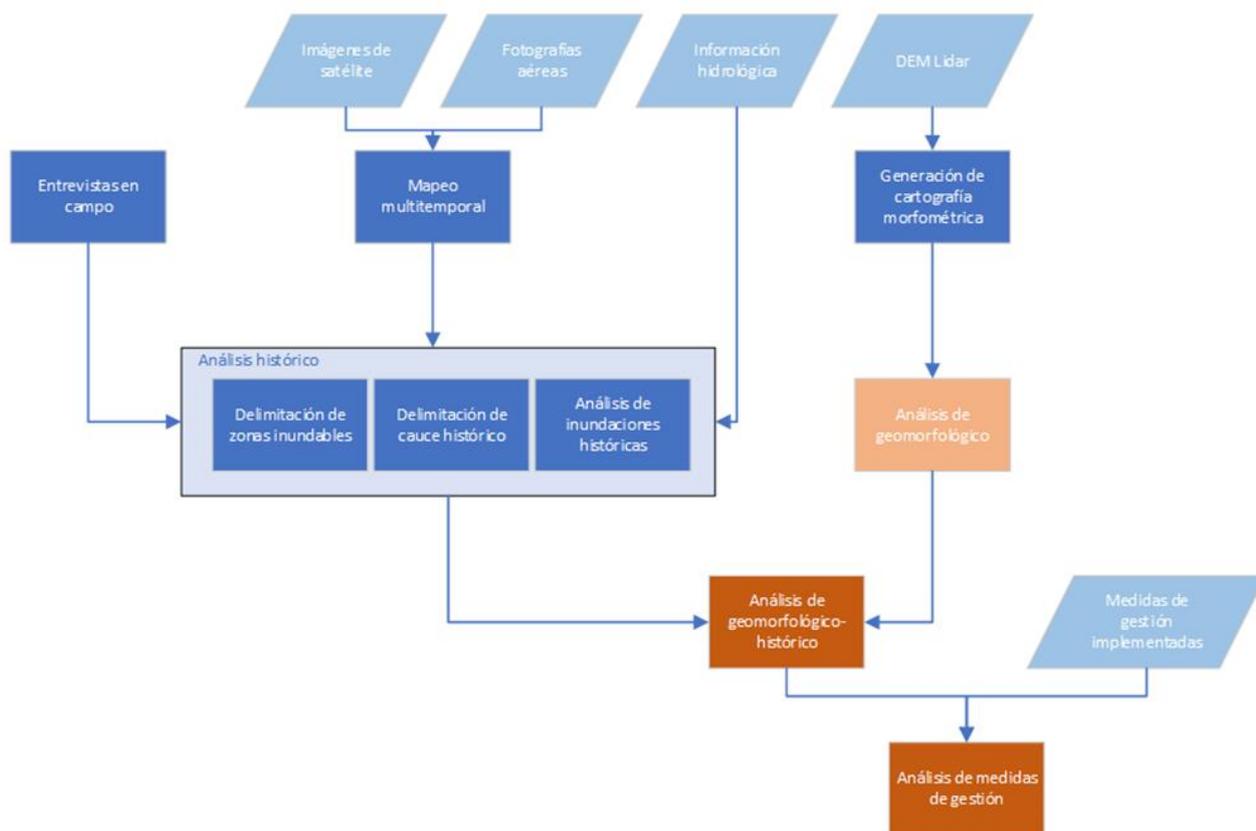
FIGURA 4.
Proceso metodológico de la investigación

Para esta investigación se usó como referencia la metodología propuesta en la “Guía metodológica para el desarrollo del sistema nacional de cartografía de zonas inundables” (Martínez & Fernández, 2011). Por ello, se realizaron algunas modificaciones y adaptaciones en función a la información disponible y a otras propuestas metodológicas. También se realizó el análisis de las medidas de gestión implementadas para la mitigación del riesgo que luego fueron contrastadas con los resultados del análisis geomorfológico-histórico. En la Figura 4 se puede observar el proceso general de la metodología.

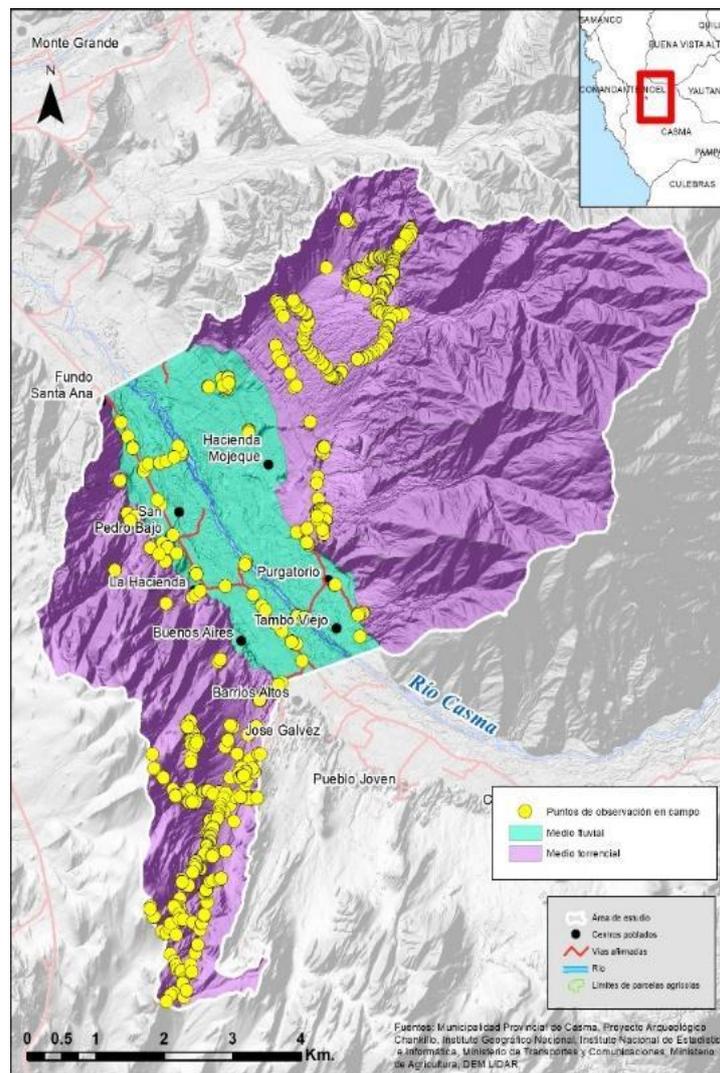
FIGURA 5.
Recorrido de campo

El trabajo de campo se realizó durante todo el mes de mayo del año 2018. En la Figura 5 se pueden observar las zonas recorridas que aparecen destacadas en color amarillo. Disponer de más de 500 puntos de observación permitió verificar las evidencias morfológicas de inundaciones y flujos de detritos, conjuntamente con la población local (Foto 1). La cantidad de puntos de observación posibilitó un levantamiento más exhaustivo, por tratarse de un estudio detallado, así como también descartar la influencia de la actividad torrencial de las quebradas aledañas en las inundaciones.

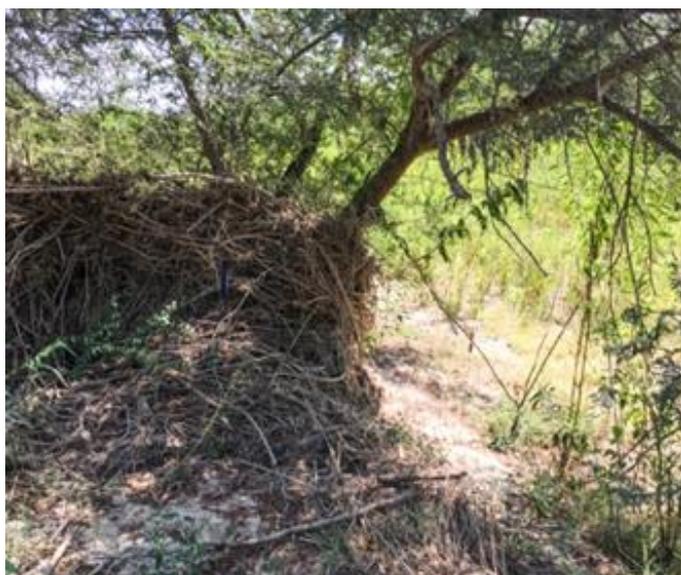
FIGURA 7.

Flotantes ligeros que indican el calado de la inundación del año 2017

Para identificar evidencias de inundaciones y flujos de detritos se utilizaron fichas de campo. En el caso de las inundaciones se encontraron evidencias de márgenes erosionados, depósitos de inundaciones del 2017, así como evidencias de calados a partir de flotantes ligeros que aún se encuentran visibles (Figura 7, 8 y 9).

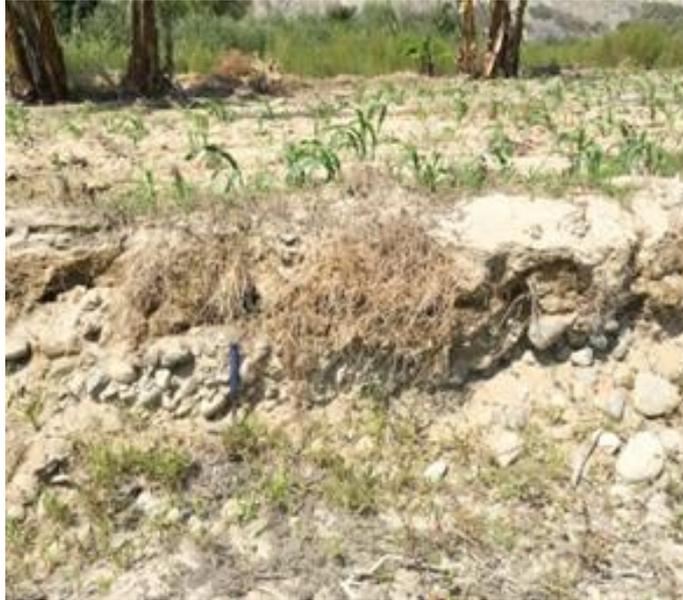
FIGURA 8.

Depósito de inundación del año 2017 donde se ha realizado actividad agrícola

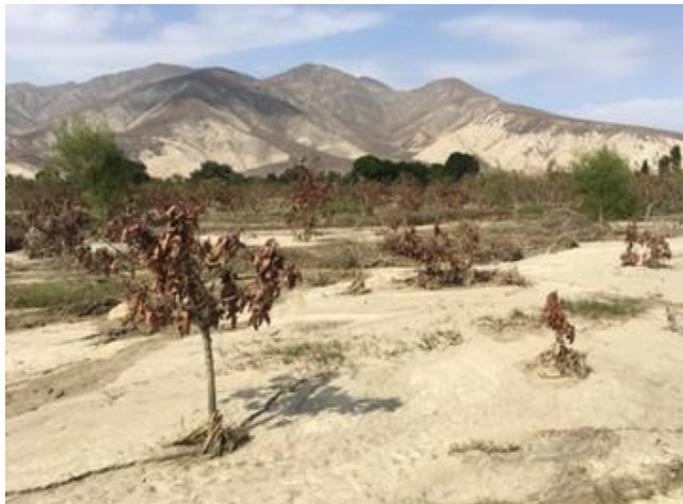
FIGURA 9

Cultivos permanentes afectados por las inundaciones del año 2017

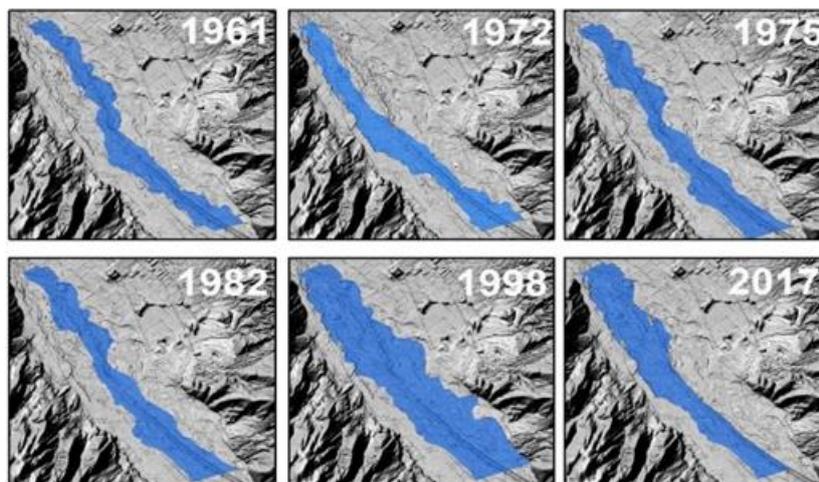
FIGURA 11.
Mapeo evolutivo en tramo seleccionado

Como se puede observar en la Tabla 2, el evento de mayor caudal y que causó mayor afectación fue el FEN 1997-1998. Según los entrevistados, fue tan grande la afectación que obligó a muchas familias que vivían dispersas a concentrarse en los actuales centros poblados. En la Figura 11, puede apreciarse una extensión bastante considerable del área inundada en el año 1998 y que cubre gran parte de la planicie aluvial.

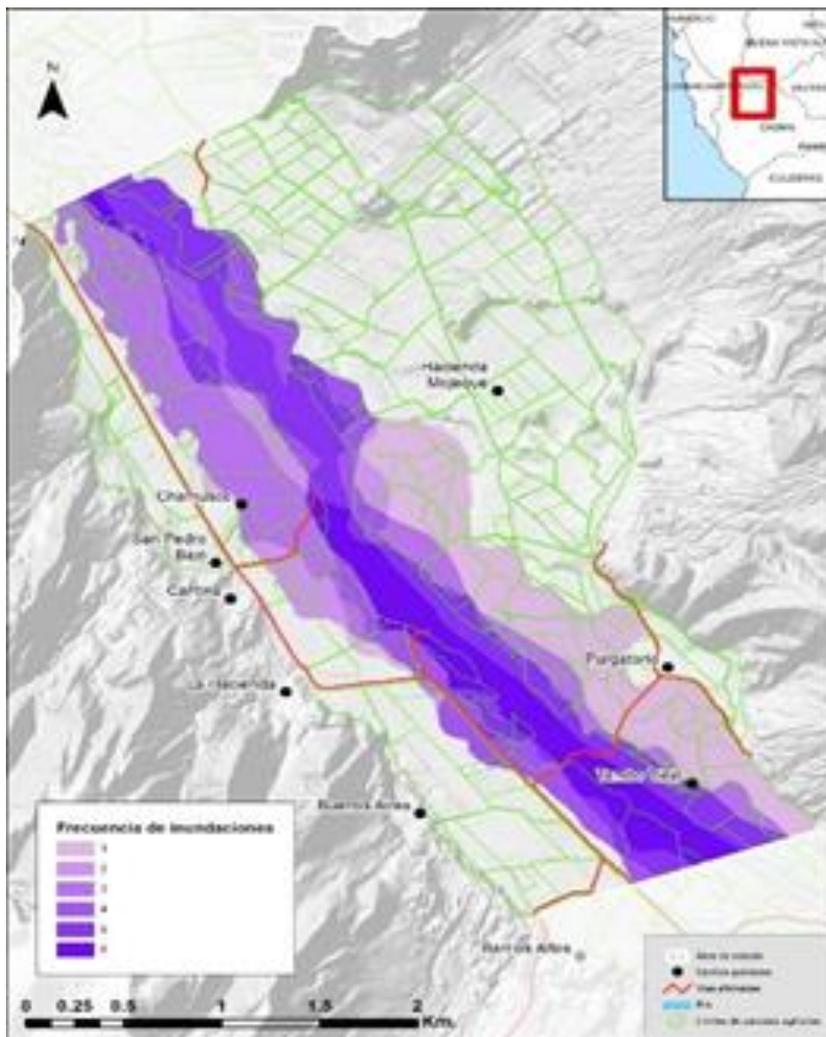
FIGURA 12.

Frecuencia de inundaciones entre los años 1966 y 2017.

En el año 2017, hubo una clara tendencia de inundación hacia la margen izquierda y apareció un patrón recto hacia la margen derecha del área inundada. La Figura 12 permite analizar con mayor detalle las frecuencias de las inundaciones. Como puede observarse, las mayores frecuencias se encuentran concentradas hacia el centro y sur del área de estudio, excepto durante el FEN 1997/1998, cuando el río ocupó un área mayor hacia el este, pero se trata de un único evento en los casos analizados. Hacia el norte, existe una tendencia del flujo de orientarse hacia la margen derecha.

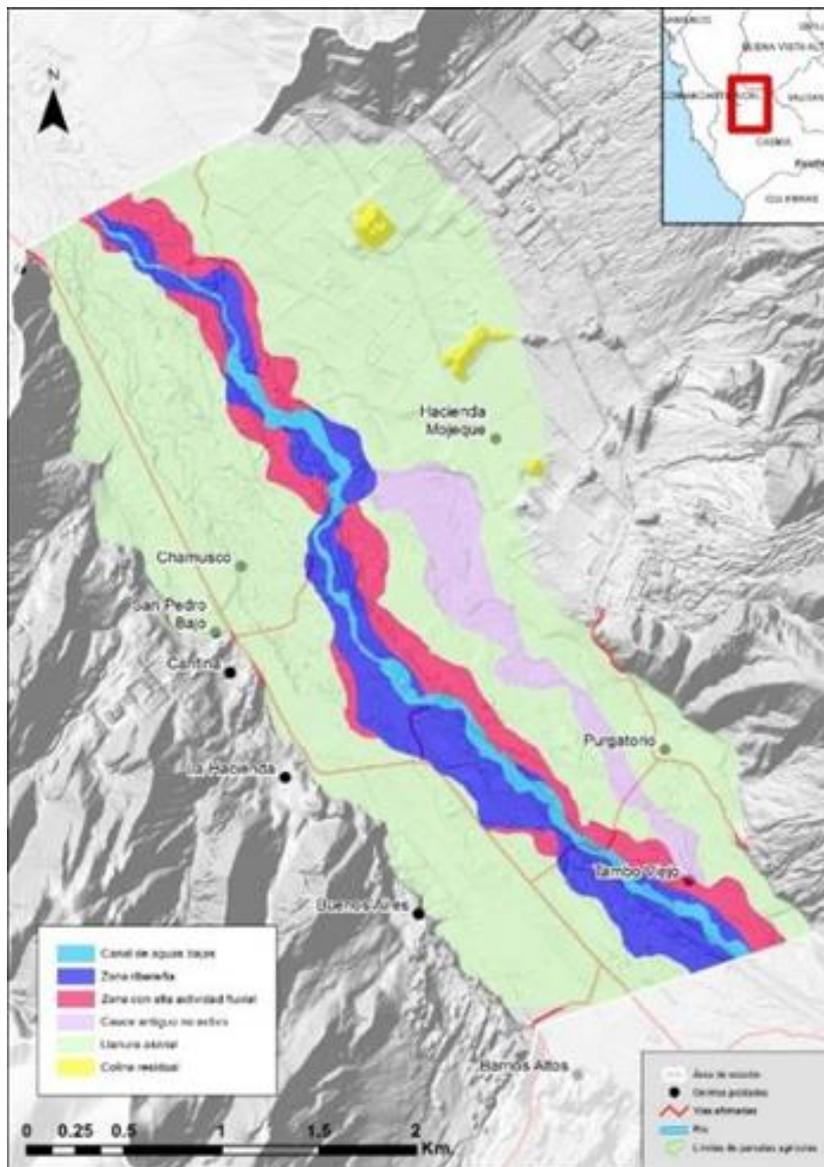
FIGURA 13.
Análisis morfológico del cauce para el año 1966

En 1966 no existían obras de protección de riberas. Tal como se puede observar en la Figura 13, la zona ribereña sigue casi la misma dirección que las frecuencias 5 y 6 de inundaciones en la Figura 10, ocupando casi el mismo ancho. Estas frecuencias comprenden el canal de aguas bajas, la zona ribereña y la zona de alta actividad fluvial. El denominado cauce antiguo no activo fue un cauce ocupado por el flujo de inundación el año 1998, pudiendo tratarse del lecho mayor excepcional. Obsérvese la diferencia entre el canal de aguas bajas del año 1966 y el del año 2017 (Figura 14). Esto se debe a la presencia de un dique longitudinal que fue construido a partir del año 2011 que colapsó varias veces, pues era solo de tierra.

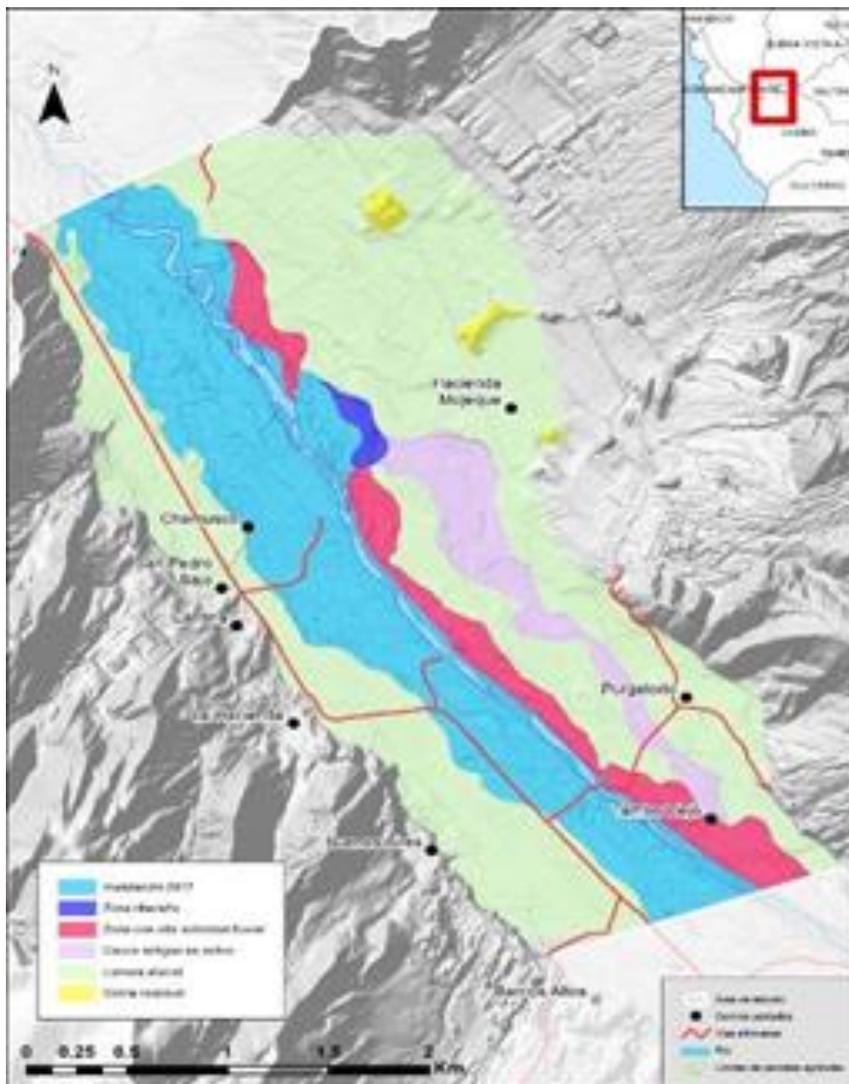
FIGURA 14.
Análisis morfológico del cauce para el año 2017

Como puede observarse en el mapa del año 2017 (Figura 14), esta obra de protección afectó significativamente la hidráulica del río, obligando al flujo a recuperar un antiguo cauce que se había activado en los años 1975 y 1998. En la actualidad, se pretende reconstruir esta obra y mejorarla con enrocado. Esta modificación significativa del cauce entre los años más distantes, podría hacer pensar que se trata únicamente de la influencia del dique longitudinal. Para descartar esta situación se realizó un análisis multitemporal del uso de la tierra y la deforestación.

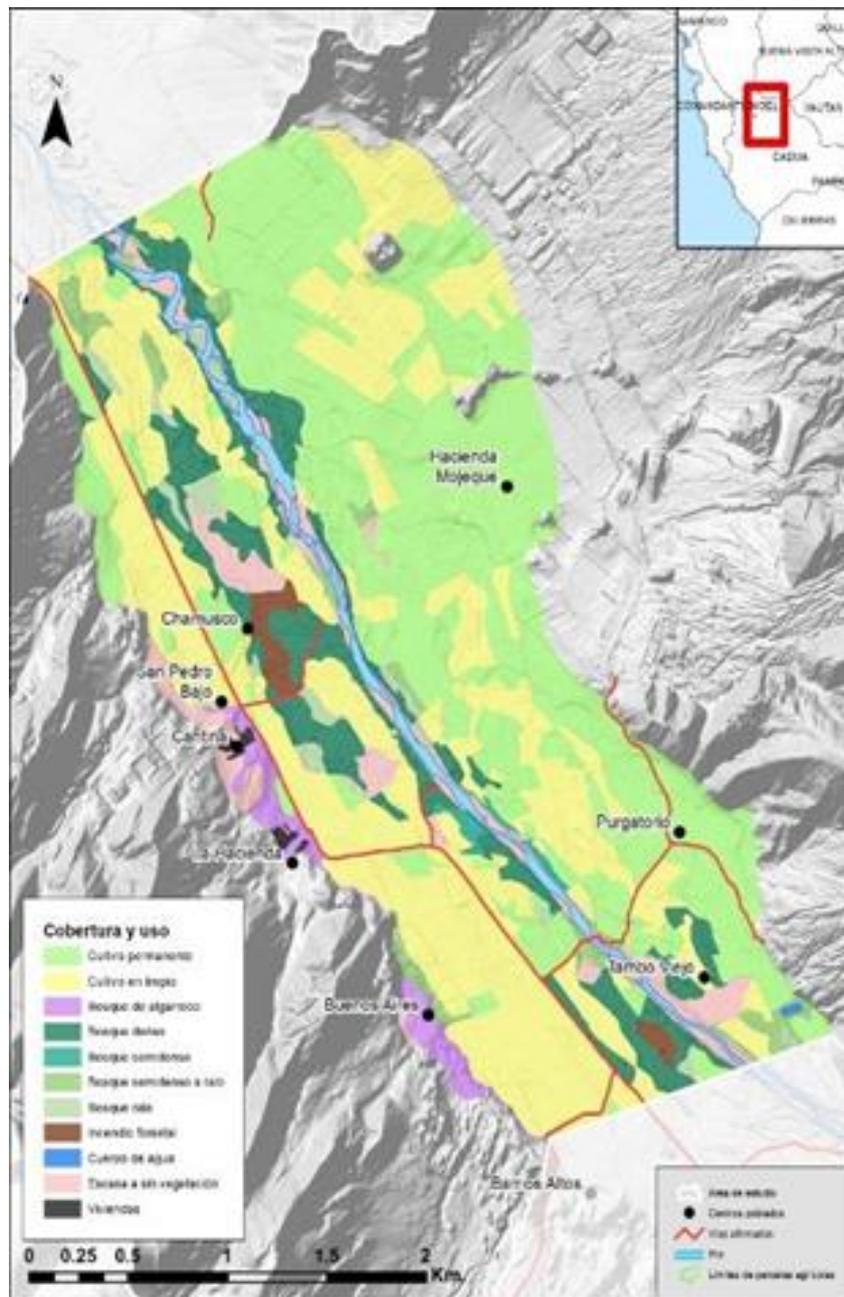
FIGURA 15.
Mapa de cobertura y uso actual de la tierra (2019)

En la Figura 15 se puede observar el mapa de cobertura y uso actual de la tierra. Los polígonos verdes claros muestran los cultivos permanentes que están destinados para la agroexportación. En los últimos años hubo grandes inversiones agrícolas para el cultivo de frutales como palta, mango, etc. Esto ha generado una fuerte presión por la expansión del área agrícola en detrimento de los cauces naturales y bosques ribereños asociados. En consecuencia, hay una fuerte demanda por obras de protección.

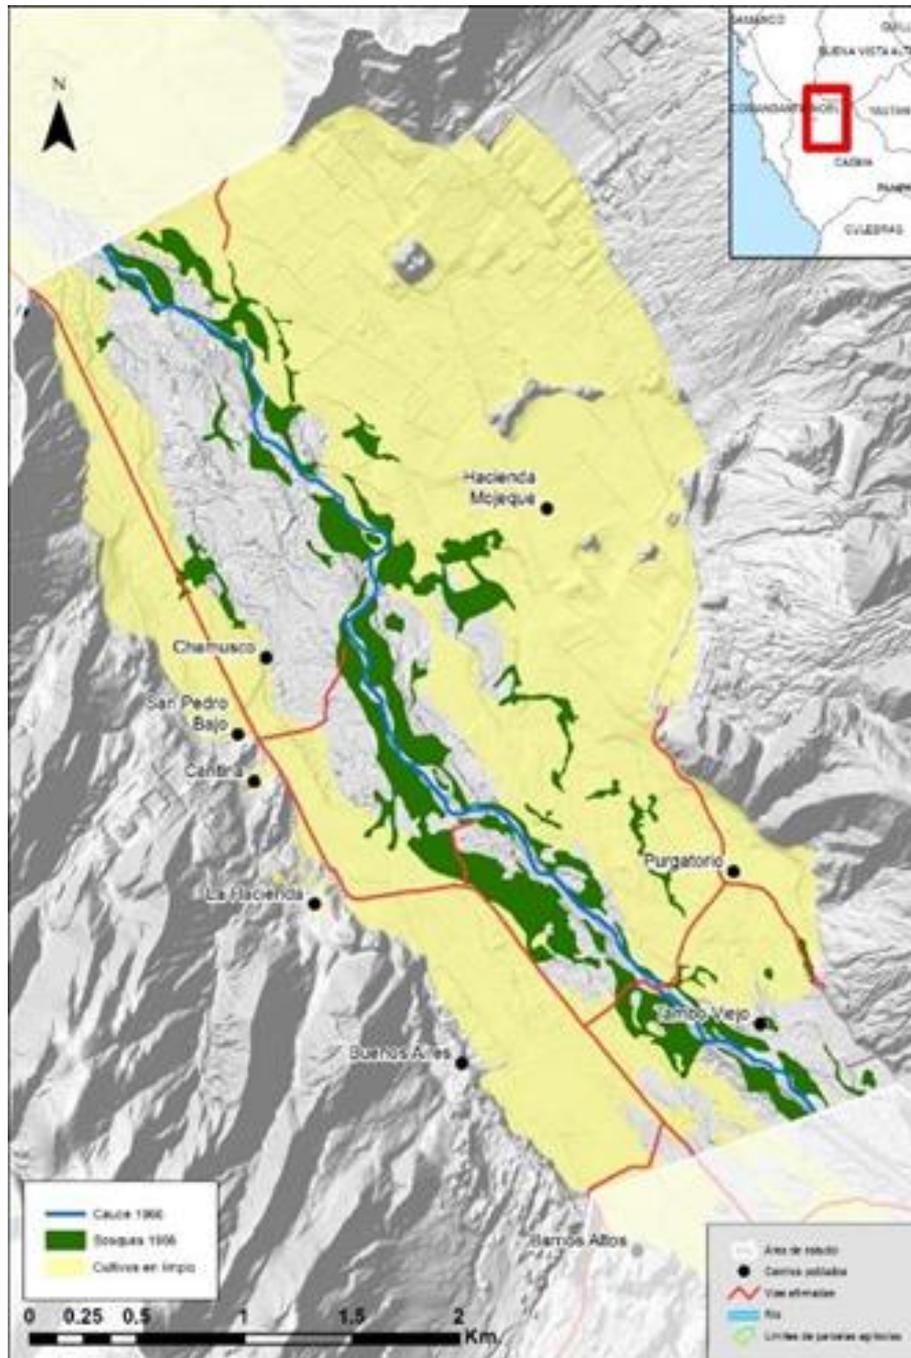
FIGURA 16
Mapa de cobertura y uso de la tierra 1966

La superficie actual de bosques ribereños densos en el tramo seleccionado es de 97 hectáreas. Aunque había una mayor concentración de bosques en la zona que fue afectada por el FEN 1998 y 2017 se puede apreciar que 1966 había una superficie de 106 hectáreas de bosques (Figura 16). A pesar de que la diferencia en la superficie de bosques no es muy considerable entre ambas fechas, la gran diferencia es posiblemente su distribución a lo largo del cauce. Hasta el año 1975 se mantuvo un patrón de cauce trezado, pero no tan móvil.

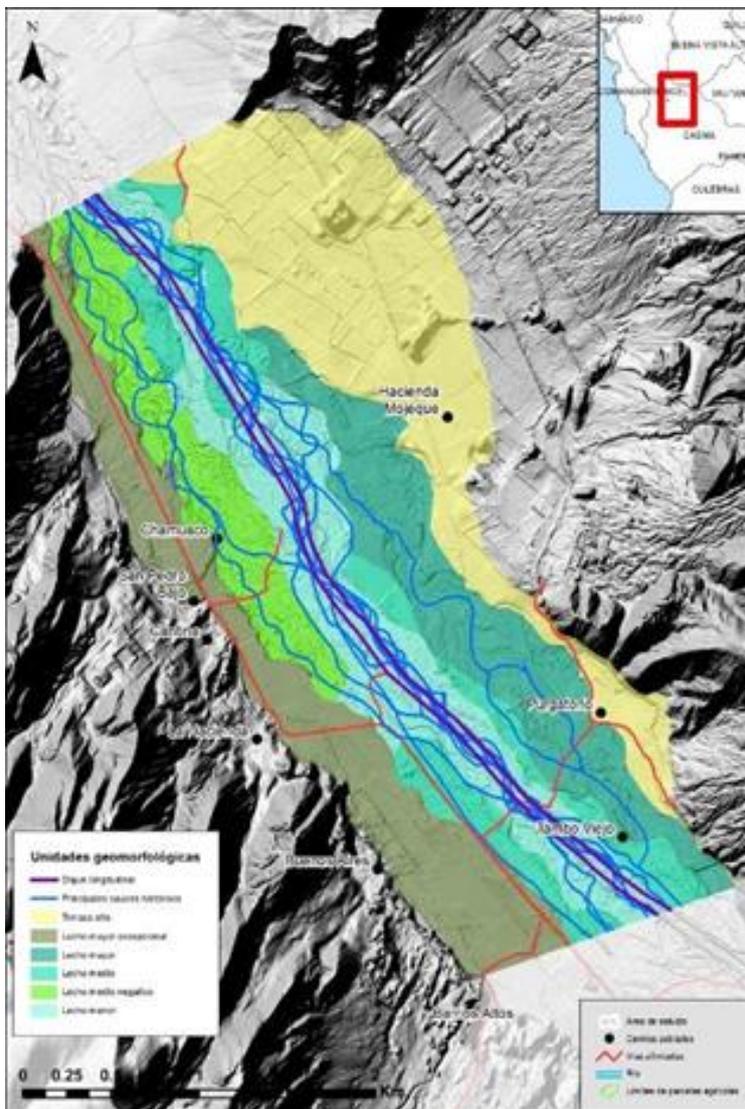
FIGURA 17.
Mapa geomorfológico

El análisis geomorfológico dio como resultado siete unidades en función a la inundabilidad, para ello se usó el sistema francés mencionado anteriormente (DIREN-PACA, 2007). Como puede observarse en la Figura 17, el río ha divagado por casi todo el lecho fluvial. En ese contexto, las unidades de inundabilidad son las siguientes:

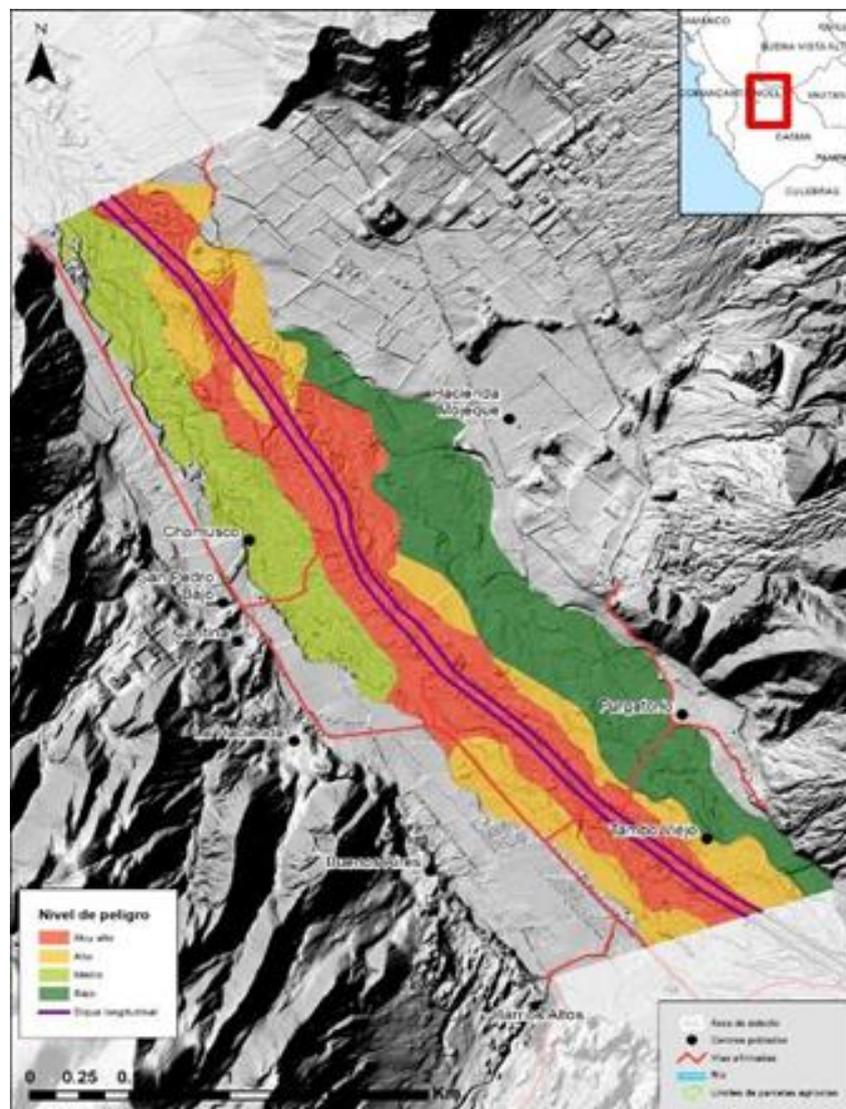
FIGURA 18
Peligros por inundaciones

Según esto, la clasificación de peligros por inundaciones es la siguiente (Figura 18):

- *Muy alto*

Representado por el lecho menor artificial y el lecho menor natural. Se encuentra dentro del período de retorno de 25 años.

- *Alto*
Está dentro del período de retorno de 25 años, pero abarca también las terrazas que constituyen el lecho medio.
- *Medio*
Abarca terrenos que se encuentran muy significativamente por debajo del nivel del río, aunque hayan ocurrido inundaciones en los mismos, tanto en avenidas con un período de retorno menor a 25 años, como con mayores caudales.
- *Bajo*
Comprenden terrenos inundados durante eventos con un período de retorno de más de 50 años (como el FEN de 1998).
